Sanierung

Außergewöhnliche Kanalsanierung in Fulda

Der verdämmte Schlauch

Die Sanierung eines in einem tunnelförmigen Gewässerdurchlass verlegten Mischwassersammlers bereitete dem Abwasserverband Fulda Kopfzerbrechen: Die etablierten Verfahren in ihren klassischen Ausführungsvarianten schieden aus wirtschaftlichen oder aus technischen Gründen aus. Die Lösung brachte eine ungewöhnliche und bisher einmalige Variante des Schlauchlining.

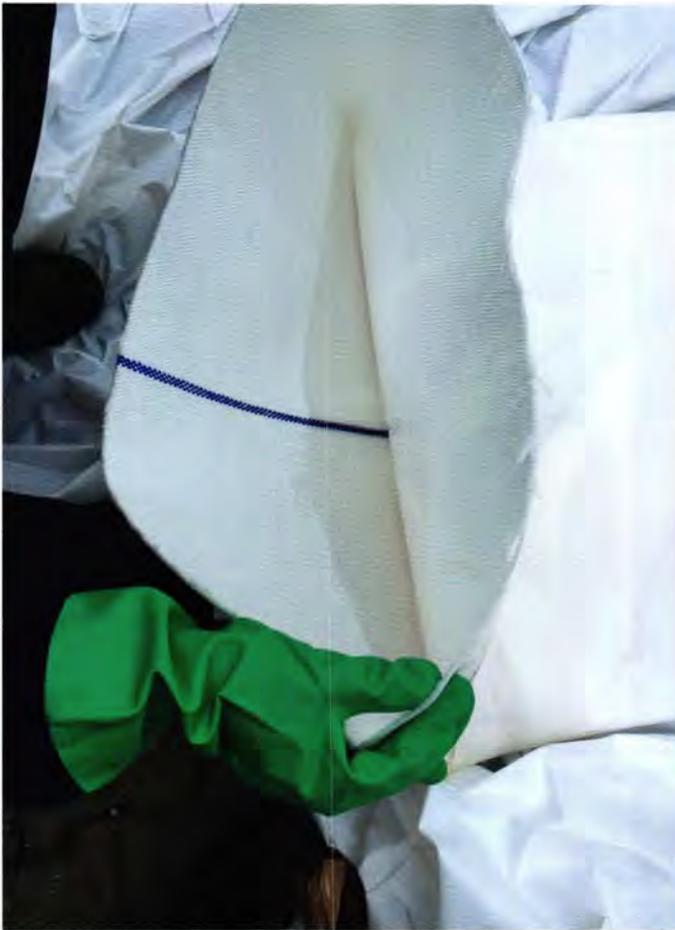
Das ausgewählte Stützgewebe des Herstellers Norditube kommt normalerweise bei der Sanierung von Druckrohrleitungen zum Einsatz.

das Prüfinstitut Siebert & Knippschild vom Abwasserverband Fulda mit entsprechenden Untersuchungen und Versuchen beauftragt. Ausgewählt und in die Ausschreibung aufgenommen wurde ein Gewebeschauch, der bei der Sanierung von Druckrohrleitungen Verwendung findet und der in den Versuchen unter Einbaubedingungen eine Dehnung von knapp zwei Prozent aufwies.

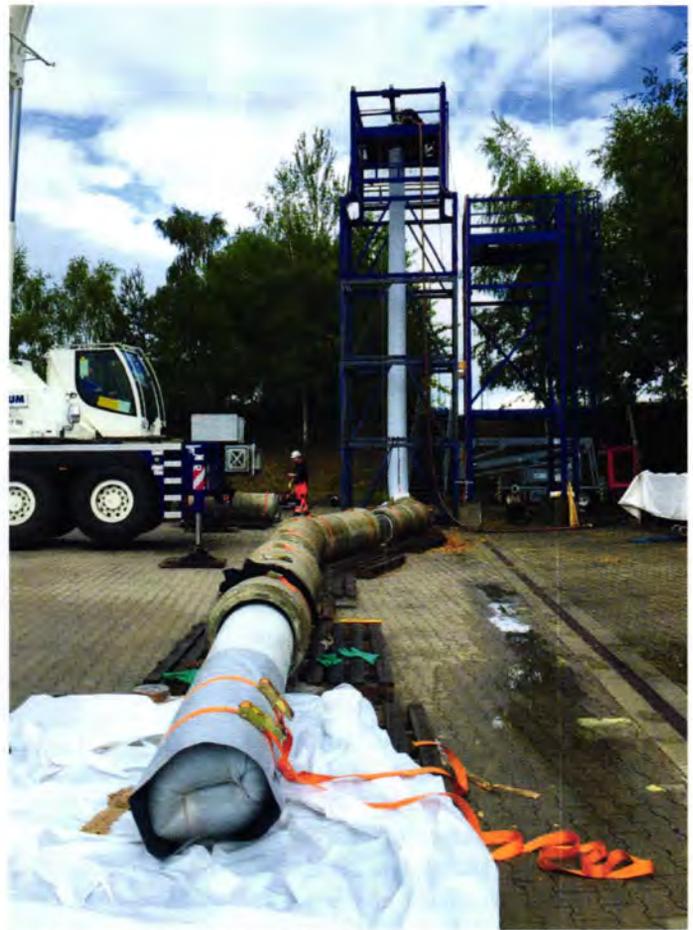
Zunächst war eine Testinstallation auf dem Gelände der Firma Aarsleff auszuführen.

Bei der vom Auftraggeber geforderten Testinstallation auf dem Gelände von Aarsleff kam das bereits für die reale Baustelle hergestellte Stützgewebe mit PE-Kaschierung zum Einsatz. Beim Einbau stellte sich jedoch ein anderes Dehnverhalten heraus, als bei den Untersuchungen im Labor. Die Dehnung lag nun zwischen 5 und 6 Prozent mit entsprechen Folgen für die Größe des Ringraumes zwischen Linner und Kanal. Um das aus statischer Sicht relevante vollständige Verdämmen des

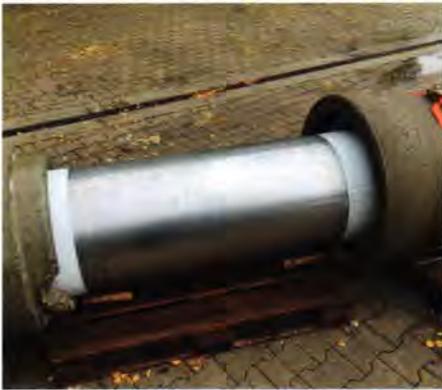
Bei dem Testeinbau stellte sich heraus, dass die Dehnung des Stützschlauches größer war, als in den Vorversuchen ermittelt.

Ringraumes zu gewährleisten, wurde daraufhin der Altkanal mit zusätzlichen Verpressstützen versehen.

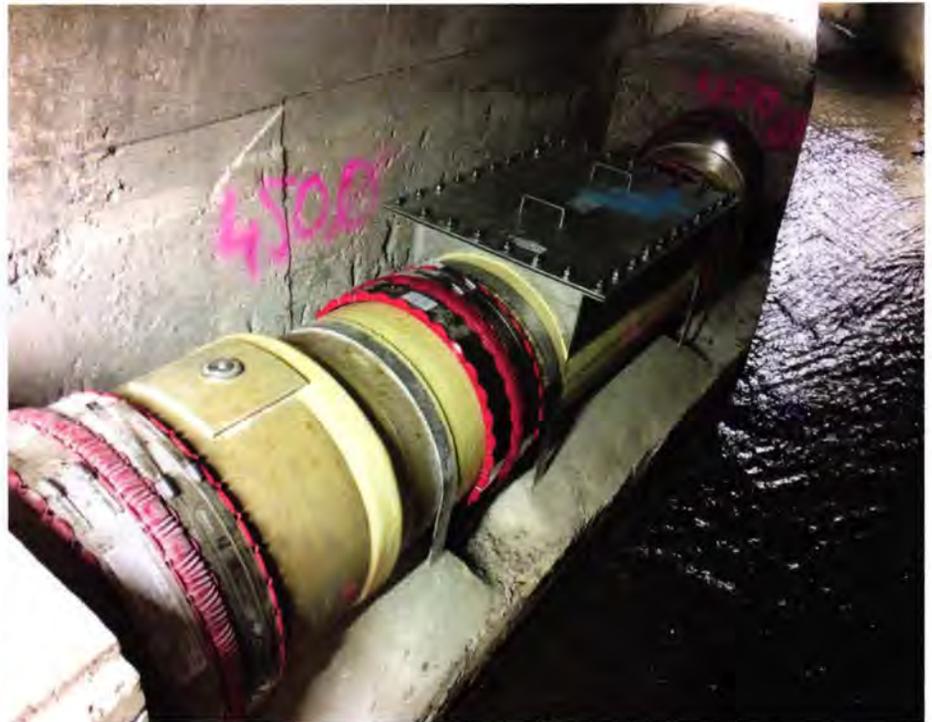
Auf der Sanierungsstrecke waren vor dem Linereinbau vier maßgefertigte GFK-Formteile einzubauen. Zu erkennen ist auch der Verpressstützen für das später erfolgte Verdämmen des Liners.

Spannungen im Linner abzubauen, die beim Abkühlen entstehen, sollte der Linner im Abstand von 90 Metern mit Trennschnitten entspannt werden. Zu dem Zweck mussten vor dem Linereinbau vier maßgefertigte GFK-Formteile in die Rohrtrasse eingebaut werden, die künftig im Kanalbetrieb als Wartungsöffnungen dienen. Diese Arbeiten wurden im Auftrag des Abwasserverbandes Fulda

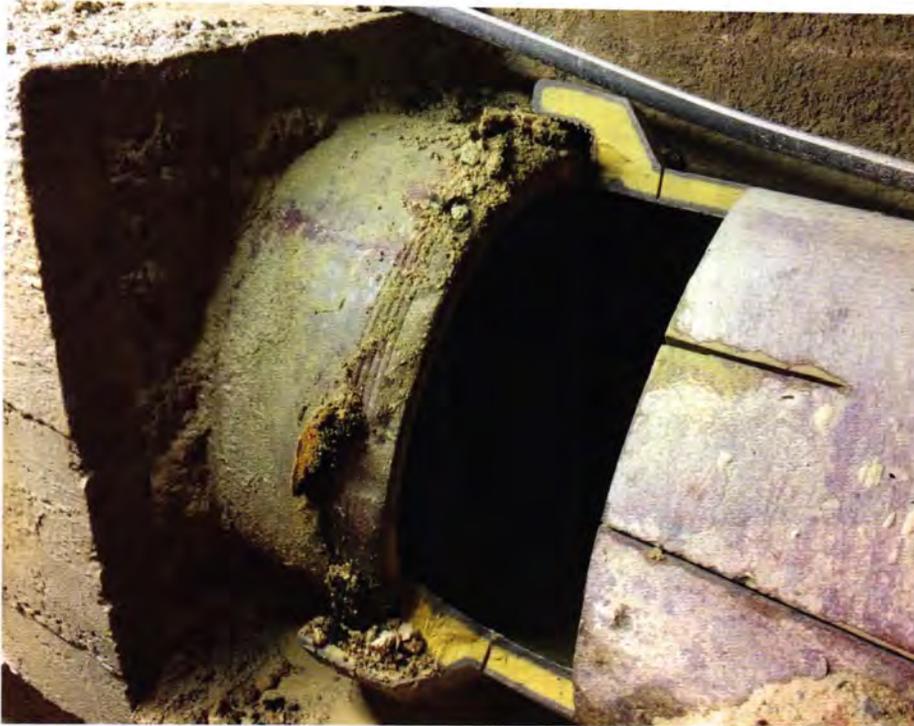
Beim Abbruch der Betonummantelung und dem Trennen der Steinzeugrohre war große Sorgfalt erforderlich.

von der Firma Hodes Bau, Fulda, ausgeführt. Dazu musste an vorher festgelegten Stellen alte Bausubstanz sorgfältig abgebrochen und die vorgefertigten GFK-Bauteile passgenau eingebaut werden. Das Arbeiten in dem beengten, wasserführenden Gewölbe stellte auch unter dem Aspekt der Arbeitssicherheit von der Installation einer Beleuchtung bis zur Überwachung der Wettersituation, um bei Niederschlägen das Gewölbe mit seinen langen Fluchtwegen rechtzeitig räumen zu können, besondere Anforderungen. So wurde beim Einbau der GFK-Formteile ausschließlich mit akkubetriebenen Elektrowerkzeugen gearbeitet. „Ein Knochenjob, der von der Firma Hodes mit viel Kreativität in der Arbeitsvorbereitung und in hoher handwerklicher Qualität ausgeführt wurde“, lobt Markus Vogel.

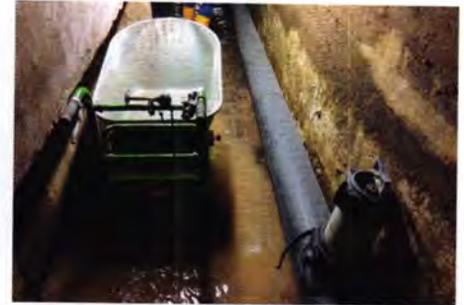
Wenig Platz und lange Wege: Für den Materialtransport wurde auch eine akkubetriebene Schubkarre eingesetzt. Rechts unten liegt das Druckrohr für die Abwasserüberleitung.

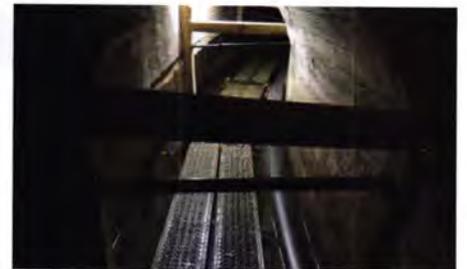
Um die Kräfte bei Einzug des Stützgewebes abzufangen, wurde der Sammler an den kritischen Stellen gegen das Gewölbe ausgesteift.

leff. Doch auch für ihn hielt die Maßnahme in Fulda besondere Herausforderungen bereit. Neben der auf den Anfang und das Ende der Sanierungsstrecke eingeschränkten Zugänglichkeit wurde im Vorfeld besonders der Einzug des Stützschlauches mit einer Winde über die große Länge und mit den Richtungsänderungen diskutiert. „Hierbei musste ein Verdrillen des Stützgewebes vermieden werden, denn dies hätte beim Inversieren zu einem Steckenbleiben des eigentlichen Schlauchliners führen können“, so Matthias Reimann. Um dieses Risiko zu minimieren, empfahl der Hersteller, den Stützschlauch mit einer zusätzlichen Außenkaschierung aus PE zu beschichten. Hierdurch erhöhte sich das Materialgewicht des Stützgewebes deutlich. Insofern wurde der Kanal im Vorfeld an den kritischen Stellen mit Stützen zum Gewölbe abgesteift, um die Einzugskräfte ableiten zu können, ohne den Kanal zu beschädigen.

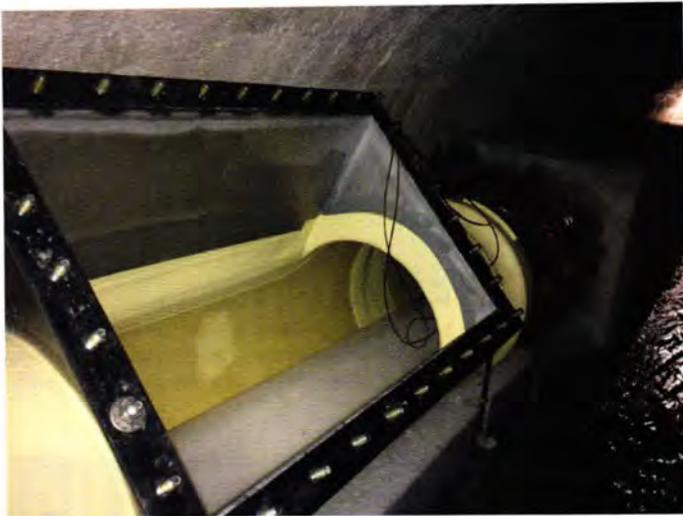
Der eingezogene Stützschlauch.

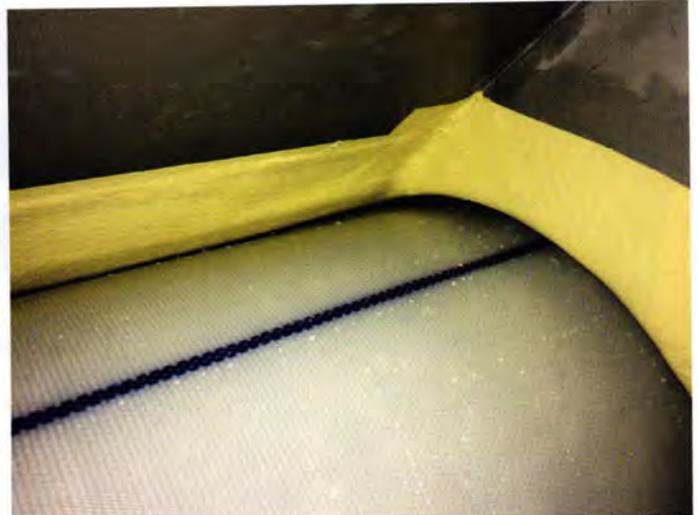
Der frisch eingebaute Liner in einer der späteren Wartungsöffnungen.

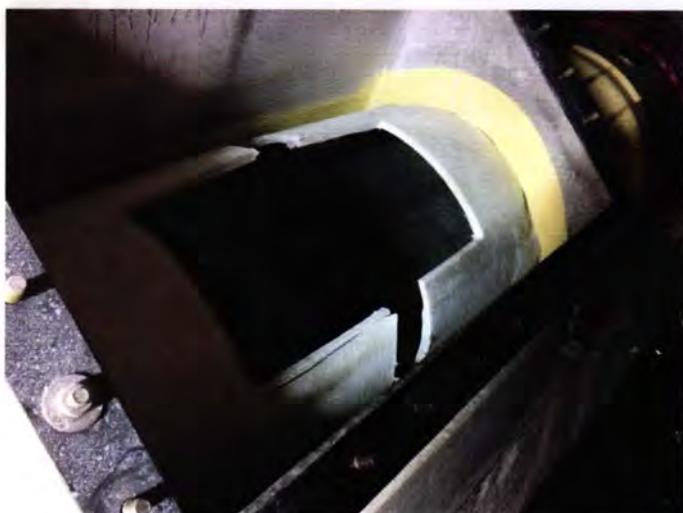
Um die Spannungen im Liner abzubauen, wurde der Liner im Abstand von etwa 90 Metern getrennt.

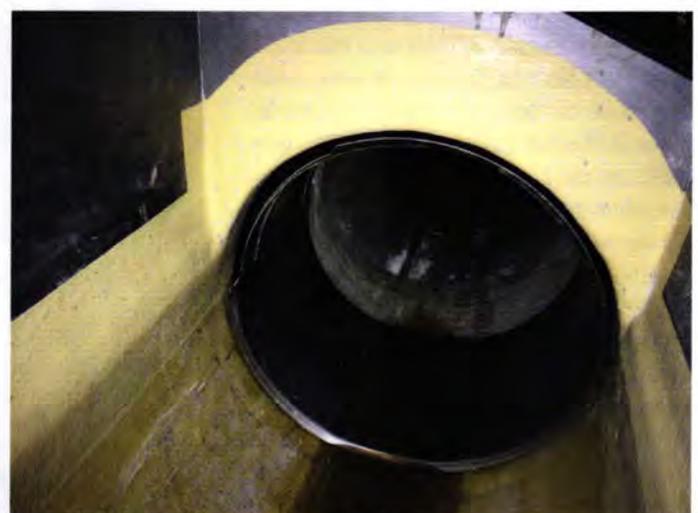
Die Abdichtung des Liners zu den GFK-Formteilen erfolgte mit Linerendmanschetten. | Fotos: Vogel Ingenieure

Die aufwändigen planerischen und technischen Vorarbeiten machten sich schließlich auf der Baustelle bezahlt. Der Einzug des Stützgewebes wie auch der Einbau des Schlauchliners liefen „reibungslos und einfacher als erwartet“, so Matthias Reimann. Um die Übergänge zwischen den GFK-Formteilen und dem Liner abzudichten, wurden Linerendmanschetten eingebaut. Zum abschließenden Verfüllen des Ringraumes zwischen Liner und Altrohr war der Liner mit Wasser gefüllt, um die Auftriebskräfte während des Verdämmens zu minimieren. Mitte August 2016 wurde in Fulda mit den Arbeiten begonnen, kurz vor Weihnachten war das Projekt abgeschlossen. Die Baukosten lagen ein-
